R55:1980

Åtgärder med befintliga fönster

**Förbättrad värmeisolering, beslag,
underhåll, utbyte**

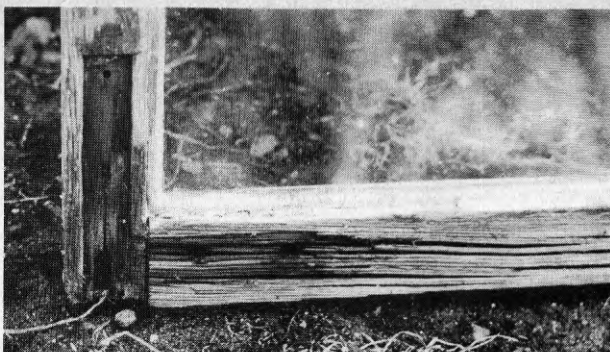
Bild 3.1.a

Båge med sprickor
och lossnat hörn-
järn

- B Lossnade hörnjärn.
Rostande skruvar, virket
runt skruvarna anfräkt.
Vatten har kommit in bak-
om järnet. Problemen
uppträder främst i ned-
erkant fönster.
Två varianter av järn
förekommer: Utanpå-
liggande med kanterna
knäckta (senare typ) in-
fällda, plana (äldre typ).

Väsentligt är att inte vatten kan
komma in bakom järnet. För den
skull och för utjämning av under-
laget breddes kitt på detta i vil-
ket järnet pressades. Vid efter-
följande målning bör anslutningen
mellan järn och träytan täckas
säkert med färgskiktet.

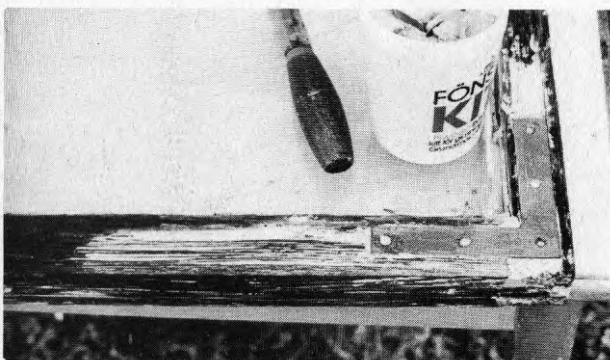
Bild 3.1.b

Båge, åtgärdad med kittning och omsättning av hörnjärn.

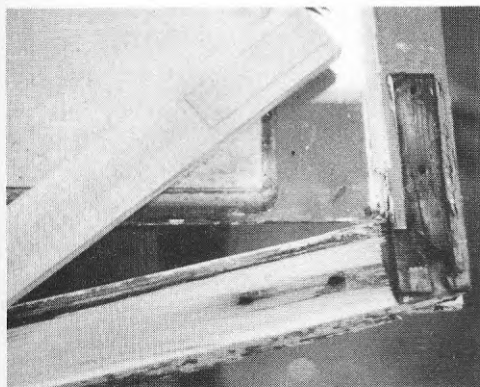
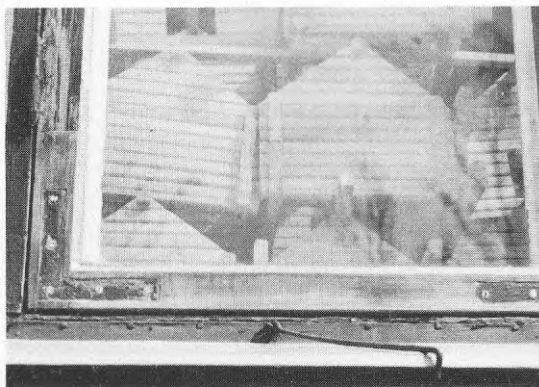
Nytt yt-trä
Fig 3.1.c Objekt 3.II

Nederstycke och ena sidostycket rötskadat intill ett djup ungefär lika med kittfalsens djup, ca 10 mm. Nederstycket lossades (glasrutan fick sitta kvar) och det skadade virket bortklövs med klinga till djup lika med kittfalsens - på sidostycket till ett par dm höjd. Nytt trä pålimmades med fenolhartslim, hörnjärn återsattes. Operationen tog ett par timmar för en båge.

Bågen färdig

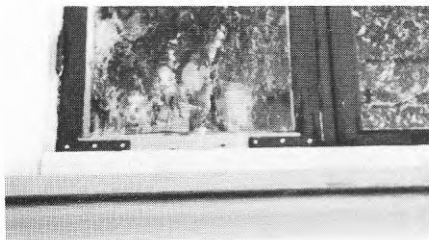
Nederstycket rötskadat vid kittfals och i underkant. Sidostyckena var ringa påverkade. Två bågar aktuella. Bågarna togs till ett snickeri där nya bågnerstycken tillverkades och insattes. Hörnjärnen återsattes. Tidsåtgång för två bågar ca tre timmar.

Bild 3.1.d
Objekt 3.III
Nytt nederstycke

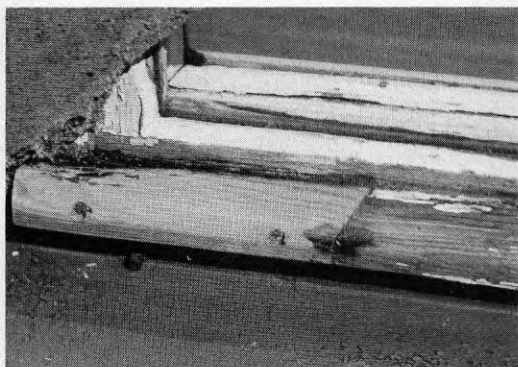
Bild 3.1.e
Objekt 3.IV
Lagning droppnäsa

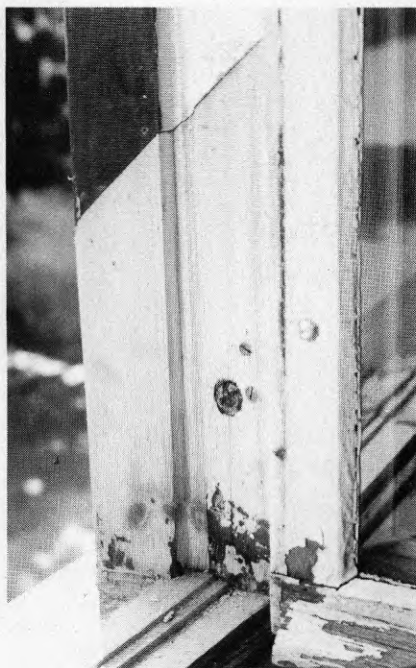
Bild 3.1.f
Objekt 3.IV
Lagning karm

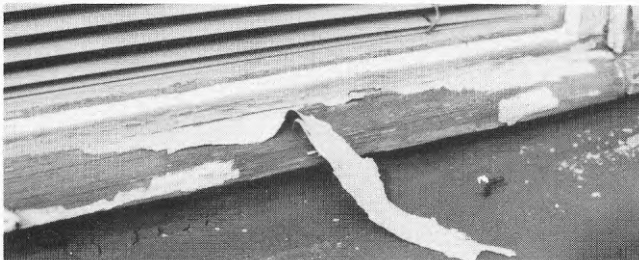
Bild 3.2.a

Så kan det se ut

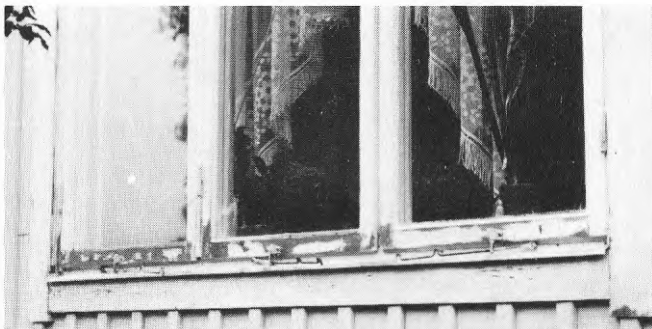
Bild 3.2.b
Nederstyckena är
de mest utsatta
